PALAZZO IN PIAZZA CANOSSA

Comune di Mantova

STATO DI CONSERVAZIONE DELLA FACCIATA
PROPOSTA D'INTERVENTO CONSERVATIVO

Studio di Restauro
B.N.B. di G. Billoni & M. Negri s.n.c.

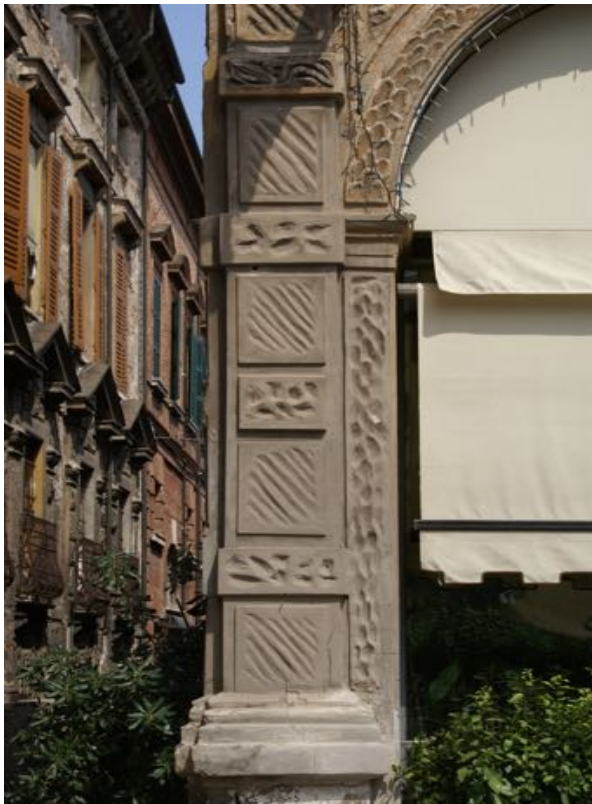
Sono evidenti i rifacimenti eseguiti nel secolo scorso, in particolare nella parte bassa e le malte con cui si è eseguito il modellato sono cementizie, inoltre la colorazione è diversa da quella soprastante. A questo livello si notano fessurazioni e distacchi in particolare nella parte inferiore dove umidità di risalita e cicli stagionali hanno contribuito a questo tipo di degrado.

3- Rimozione meccanica di rappezzature in malta cementizia o comunque non compatibile con l'intonaco e pulitura mediante spazzolatura del paramento murario.

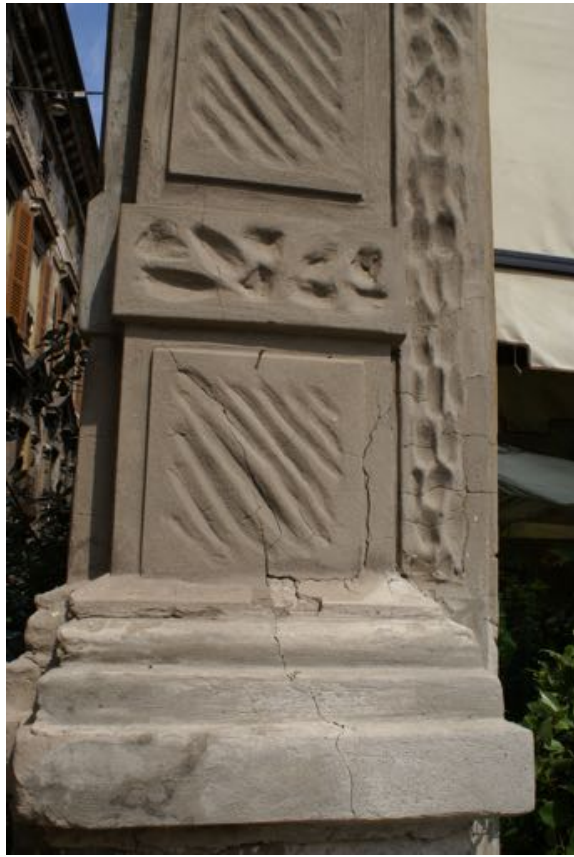
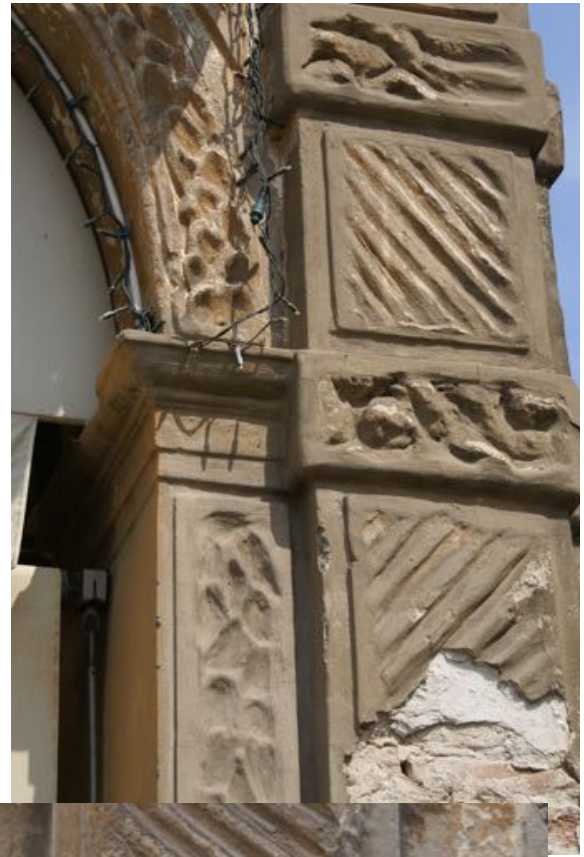
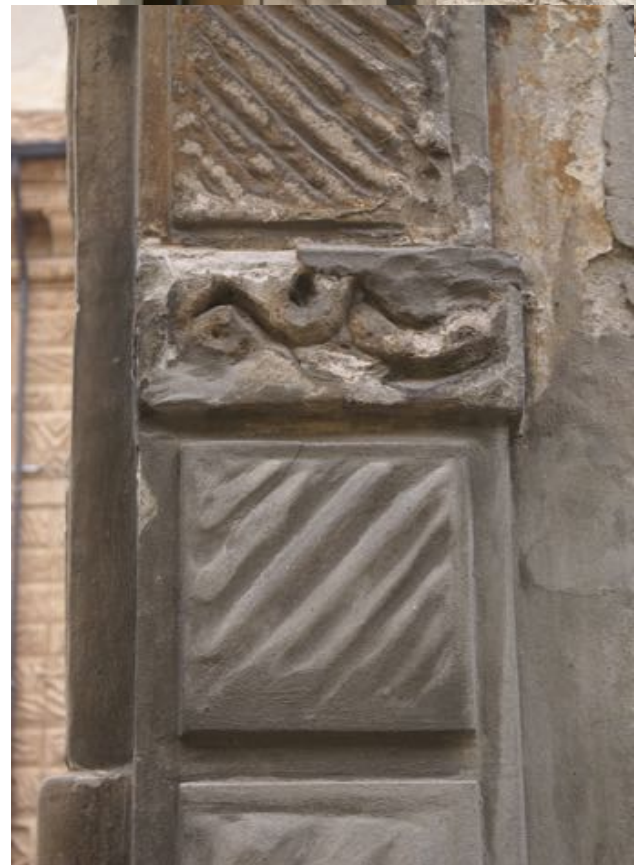
Nella foto del fianco del pilastro risulta ad esempio errato il tipo di ricostruzione a base cementizia della parte mancante della metopa fra i bugnati; il primo bugnato in alto è originale ad intonaco di calce mentre la parte sottostante è novecentesca.

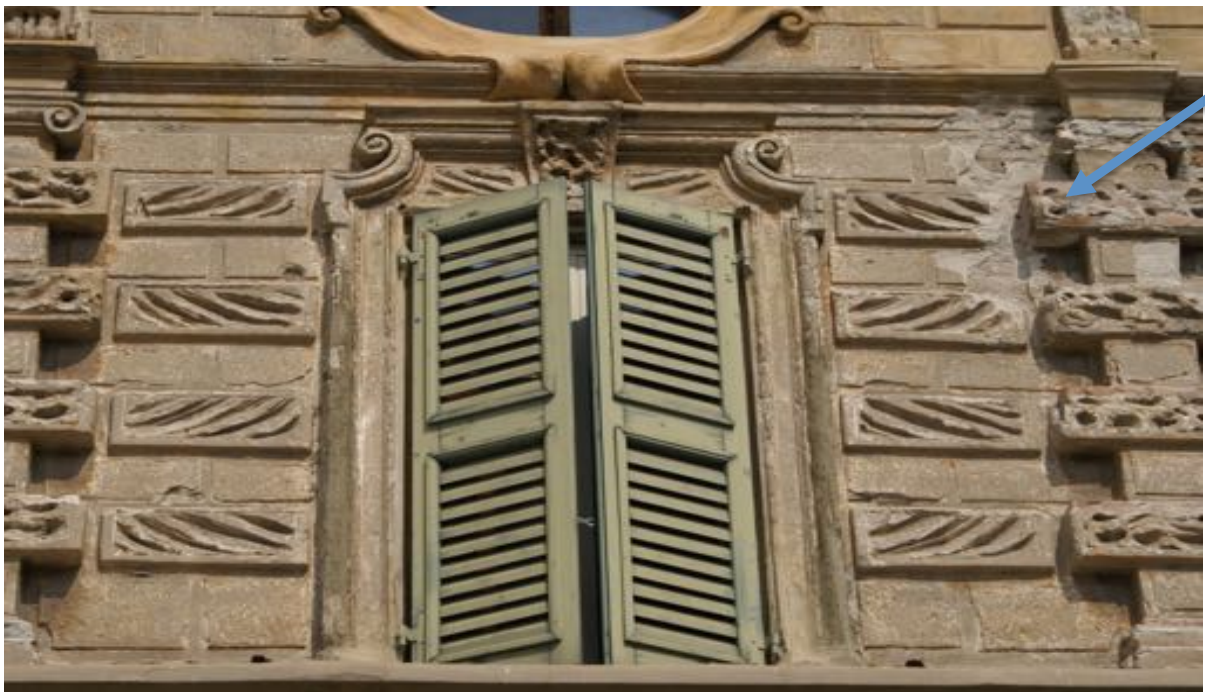
Lo stato di conservazione degli intonaci è spesso precario, presenta fessurazioni, disgregazione e in qualche caso molto evidente caduta di pezzi di cornici e bugnati.

Molte parti in aggetto hanno subito l'erosione degli agenti atmosferici a scapito del legante carbonatico che ha reso sempre più macroporose le superfici innescando un processo di polverizzazione degli intonaci. (foto sopra)

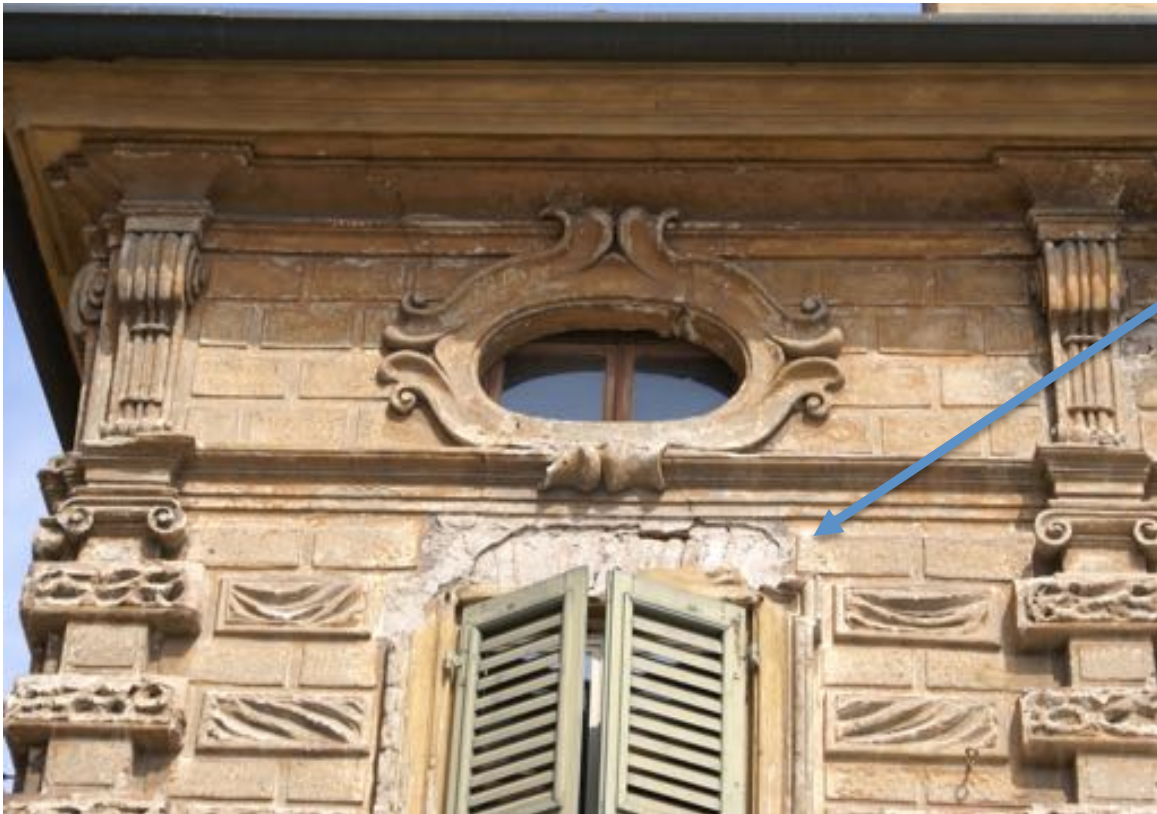
Spesso gli aggetti, privi di incastri murari o sprovvisti di perni in ferro, sono stati fatti aderire utilizzando esclusivamente impasti di malte che in qualche caso non hanno retto il peso di elementi pesanti.

Nella foto precedente ad esempio si nota la caduta della cimasa di un finestrone; pezzi di materiale sono stati recuperati e depositati all'interno (foto sottostante).

2- Inserimento di microperni di vetroresina e in acciaio inox ad aderenza migliorata nelle parti di intonaco in aggetto dell'apparato decorativo.

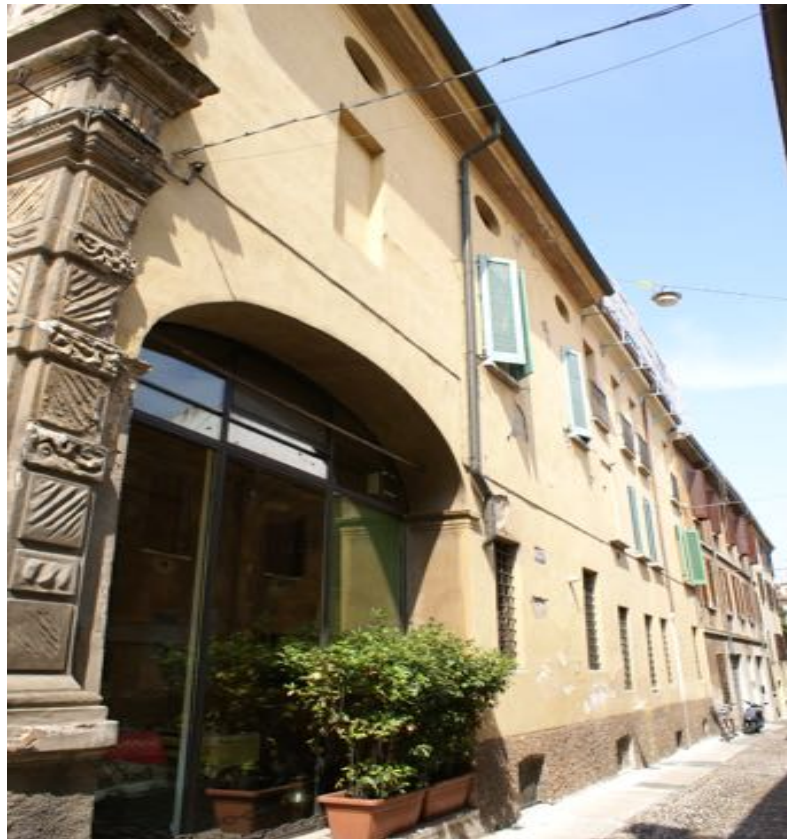
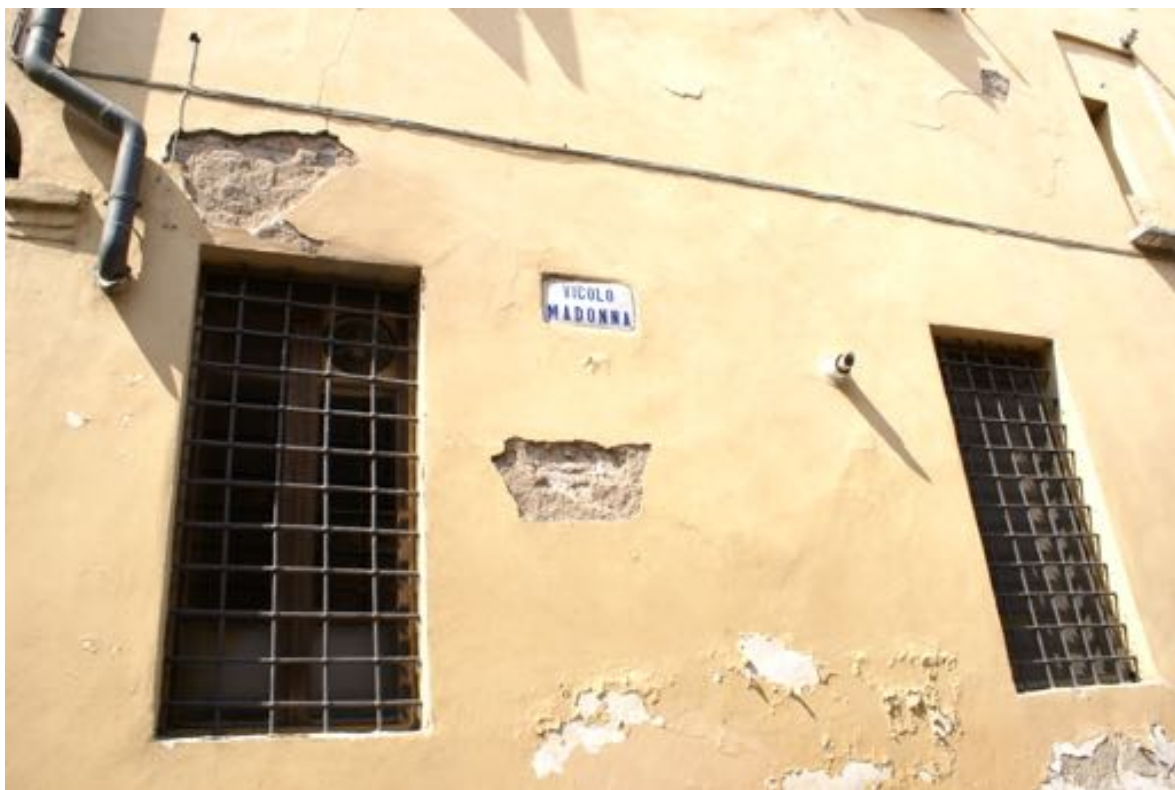
Le superfici sono costituite da intonaci novecenteschi (malte bastarde) che presentano ampie zone interessate da distacchi, sollevamenti e cadute di intonaco soggette in particolare nella zona bassa di manutenzioni successive.

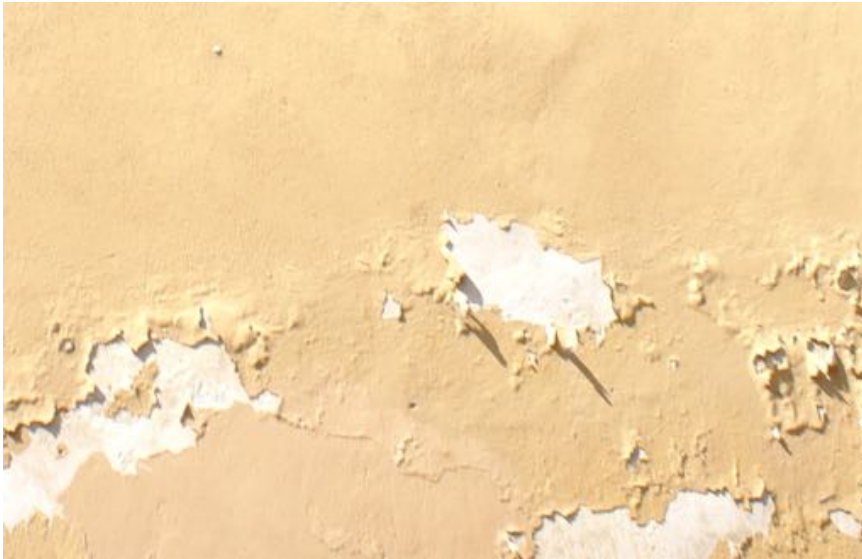
Presentano almeno due strati di colorazione ocra gialla di cui lo strato ultimo sembra a base di legante plastico, sono relativamente recenti.

bassa -facciata del fianco di sinistra. Si notino le esfoliazioni.
